DOSSIER TECHNIQUE

Pathologies

Une église vent debout face à la mэрule

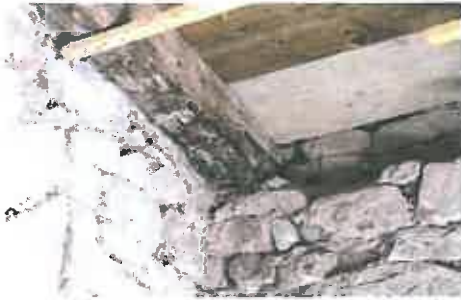
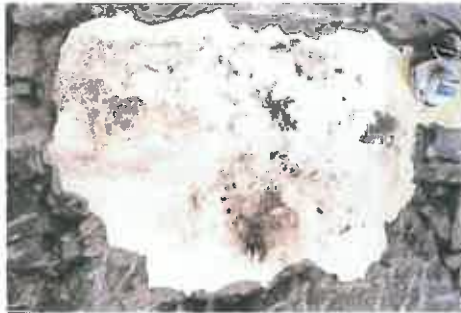
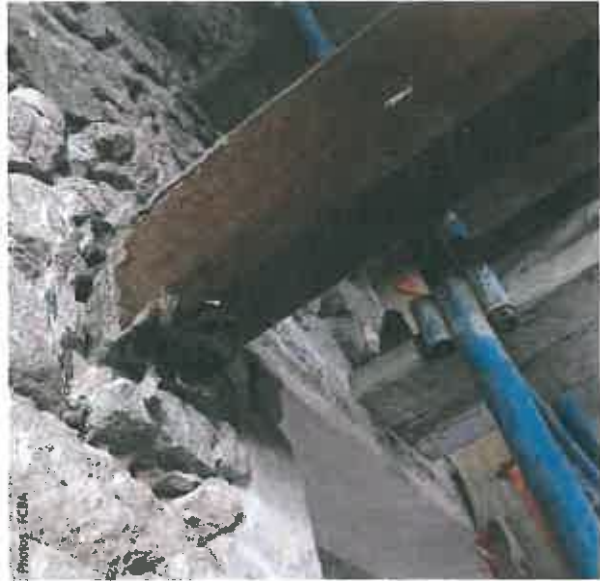
Située plein ouest, face aux intempéries, l'édifice religieux est victime d'une année humide : son crépi extérieur n'a pas tenu ses promesses, laissant la porte ouverte à des infiltrations d'eau qui ont imprégné jusqu'au bois intérieur. Toutes les conditions étaient alors réunies pour favoriser le développement du champignon. La mэрule étant sous sa forme reproductive, la première recommandation a été de fermer l'église car il y

◀ ▶ ▲ Exemples de dégâts causés par le champignon à l'intérieur de l'église.

Après le passage de l'entreprise de maçonnerie DLM qui a procédé à la dépose de tous les éléments infestés (boiseries et crépis intérieur/extérieur), la mission de l'entreprise Aubriat respecte un protocole précis, gage d'une réhabilitation durable. Elle a ainsi remplacé les parties boisées abîmées (poutres et lambris), détruit les organes du champignon par passage à la flamme sur l'ensemble des maçonneries touchées, injecté un produit fongicide dans les 4/5^e de l'épaisseur des murs en pierre, pulvérisé un produit fongicide sur les maçonneries décrépies jusqu'à environ 1 m dans chaque direction, au-delà de la zone infestée. En parallèle, les intervenants ont dû veiller à stopper toutes les sources d'humidité afin de se prémunir de nouveaux dégâts. Pour cette commune de 662 habitants, l'investissement alloué à l'éradication de la mэрule représente une somme non négligeable. Une grande campagne de mécénat populaire, placée sous l'égide de la Fondation du patrimoine, a permis de financer une partie des 115 000 euros nécessaires. Une enveloppe récemment revue à la hausse suite au constat, fin avril 2017, d'une invasion de capricornes dans le grenier de l'église. Ces insectes xylophages percent les poutres et mettent en danger la toiture de l'église. Des travaux pour les éradiquer ont été engagés en juillet, et l'église devrait rouvrir ses portes cet automne. *
